SAN GIOVANNI BATTISTA A GNOSCA

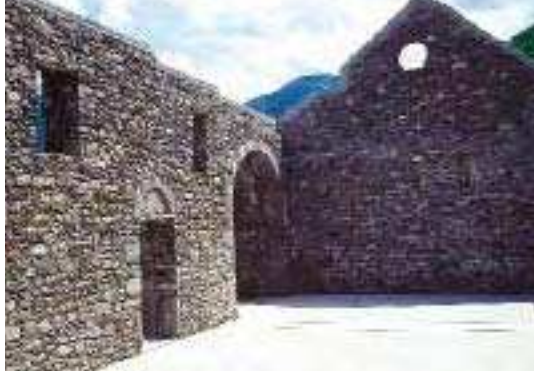
1

La chiesa di San Giovanni Battista – o meglio quel che di essa rimane ¹ – si trova nel nucleo di Gnosca, a sud dell'abitato, a fianco della strada che attraversa il villaggio. La storia di questo edificio è complessa: sorto nella prima metà del XII sec. fu per secoli al centro di dispute tra Como, di rito romano, e il capitolo della chiesa di Milano, di rito ambrosiano. La prima citazione di San Giovanni si trova in un documento del 1202, che ne stabilisce l'appartenenza a Como. Si sa che l'altra chiesa di Gnosca, dedicata a San Pietro martire, apparteneva invece alla diocesi di Milano. Le contese perduravano, e nonostante gli interventi pacificatori dell'arcivescovo Carlo Borromeo del 1583, continuarono fino alla fine del Settecento. Nel 1783 il vescovo di Como per mettere fine alle controversie, dovute alla diversità dei riti ma anche probabilmente a questioni economiche, ordinò la sconsacrazione della chiesa di San Giovanni. Il documento del 1202 attesta che la sua consacrazione era avvenuta una settantina d'anni prima, dunque nei primi decenni del XII secolo. Si trattava di una semplice chiesetta romanica volta a oriente, costituita da una navata e da un'abside semicircolare. Tra la fine del XV secolo e la prima metà del XVI, la chiesa fu ingrandita: si prolungò la navata dopo aver demolito la parete a nord e si costruì una nuova

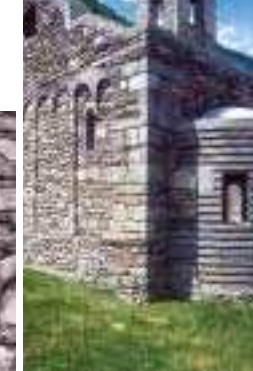
6

alcune di bambini, di cui una con il defunto in posizione seduta, e una ventina di monete provenienti dalle zecche di Milano, Venezia, Pavia, Asti e Ivrea (XV sec.). Altre tombe, attorno alla chiesa, rivelarono l'esistenza di un cimitero in uso almeno fino alla sconsacrazione. L'intervento di ristrutturazione e di consolidamento di Carloni e Martella non voleva restituire alla chiesa la sua antica funzione religiosa, ma metterla in luce la forma e lo spazio ², reso accessibile e aperto a possibili fruizioni alternative. Dopo i necessari lavori di pulizia e sgombero (rovi e sterpaglie si erano infiltrati tra le macerie), si è provveduto al consolidamento e successivamente all'integrazione di alcune parti mancanti. La scelta è caduta su materiale contemporaneo (blocchetti di cemento), che non imita la pietra ma instaura con le antiche mura un buon rapporto, sia per il colore che per l'aspetto ³. Il pavimento, molto rovinato, è stato rifatto con mattoni di cemento; pure l'abside ha beneficiato di una copertura protettiva in cemento. Gli interventi sono stati evidenziati, così che la parte antica e quella contemporanea sono facilmente distinguibili ⁴. Il frontone a sud ⁵ si presenta come il più completo. La muratura è a conci irregolari; alcune lesene coronate da archeggiature cieche ⁶ danno un ritmo particolare alla

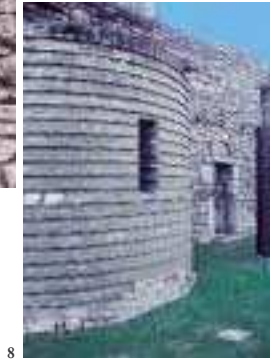
7

facciata, che presenta due monofore e un'apertura circolare, oltre a tracce di un antico portale. A est si nota la prima abside, quasi completamente rivestita a nuovo ^{7 8}, e la bella apertura ⁹. Il lavoro di recupero, improntato a un grande rispetto per il monumento stesso, ha restituito a San Giovanni Battista il suo valore e la sua funzione simbolica. Negli ultimi anni il monumento è diventato un qualificato e affascinante spazio espositivo.
